# **BAB I**

## **PENDAHULUAN**

Jalan Berbah – Kalasan merupakan penghubung Jalan Raya Solo – Yogyakarta hingga Jalan Berbah – Prambanan dengan ruas sepanjang 5,5 km, jalan tersebut tergolong sebagai jalan kabupaten. Menurut PP Nomor 34 Tahun 2006, Jalan Berbah–Kalasan termasuk jalan kabupaten. Jalan ini menjadi jalan alternatif sehingga frekuensi kendaraan yang melewati jalan tersebut cukup tinggi. Hal ini mengakibatkan kerusakan pada lapisanperkerasan jalan sehingga terjadi penurunan tingkat pelayanan.

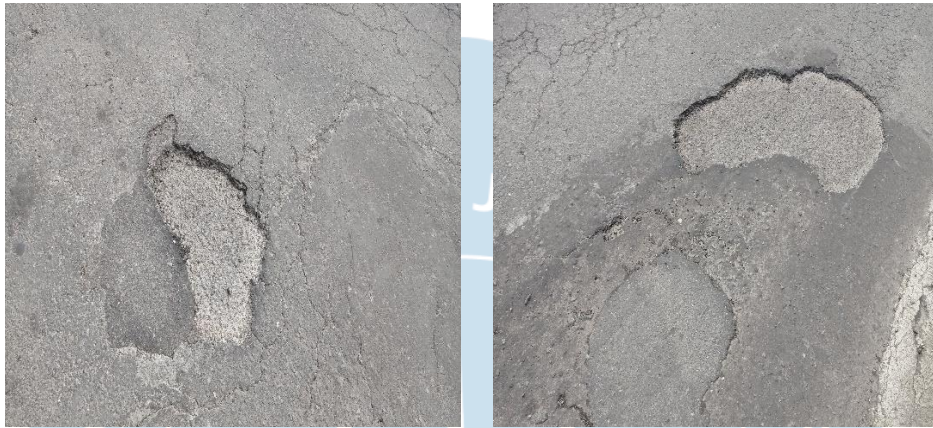
Kerusakan pada Jalan Berbah – Kalasan berupa lubang-lubang (*potholes*), pengelupasan (*raveling*), dan retak-retak (*cracks*). Kerusakan yang dibiarkan dalam jangka waktu lama akan semakin merusak kondisi perkerasan jalan sehingga berpengaruh terhadap kenyamanan dan keamanan bagi pengguna jalan. Agar jalan tetap dapat mengakomodasi kebutuhan pergerakan kendaraan, maka perlu dilakukan usaha untuk mengevaluasi kondisi perkerasan jalan. Hasil evaluasi jalan

**Gambar 1.1 Kerusakan Jalan Berbah – Kalasan  
(Sumber: dokumentasi pribadi)**
